ŠTÁTNY GEOLOGICKÝ ÚSTAV DIONÝZA ŠTÚRA

Vplyv ťažby nerastov na životné prostredie

Správa za rok 2022

Názov geologickej úlohy: **Čiastkový monitorovací systém – Geologické faktory**

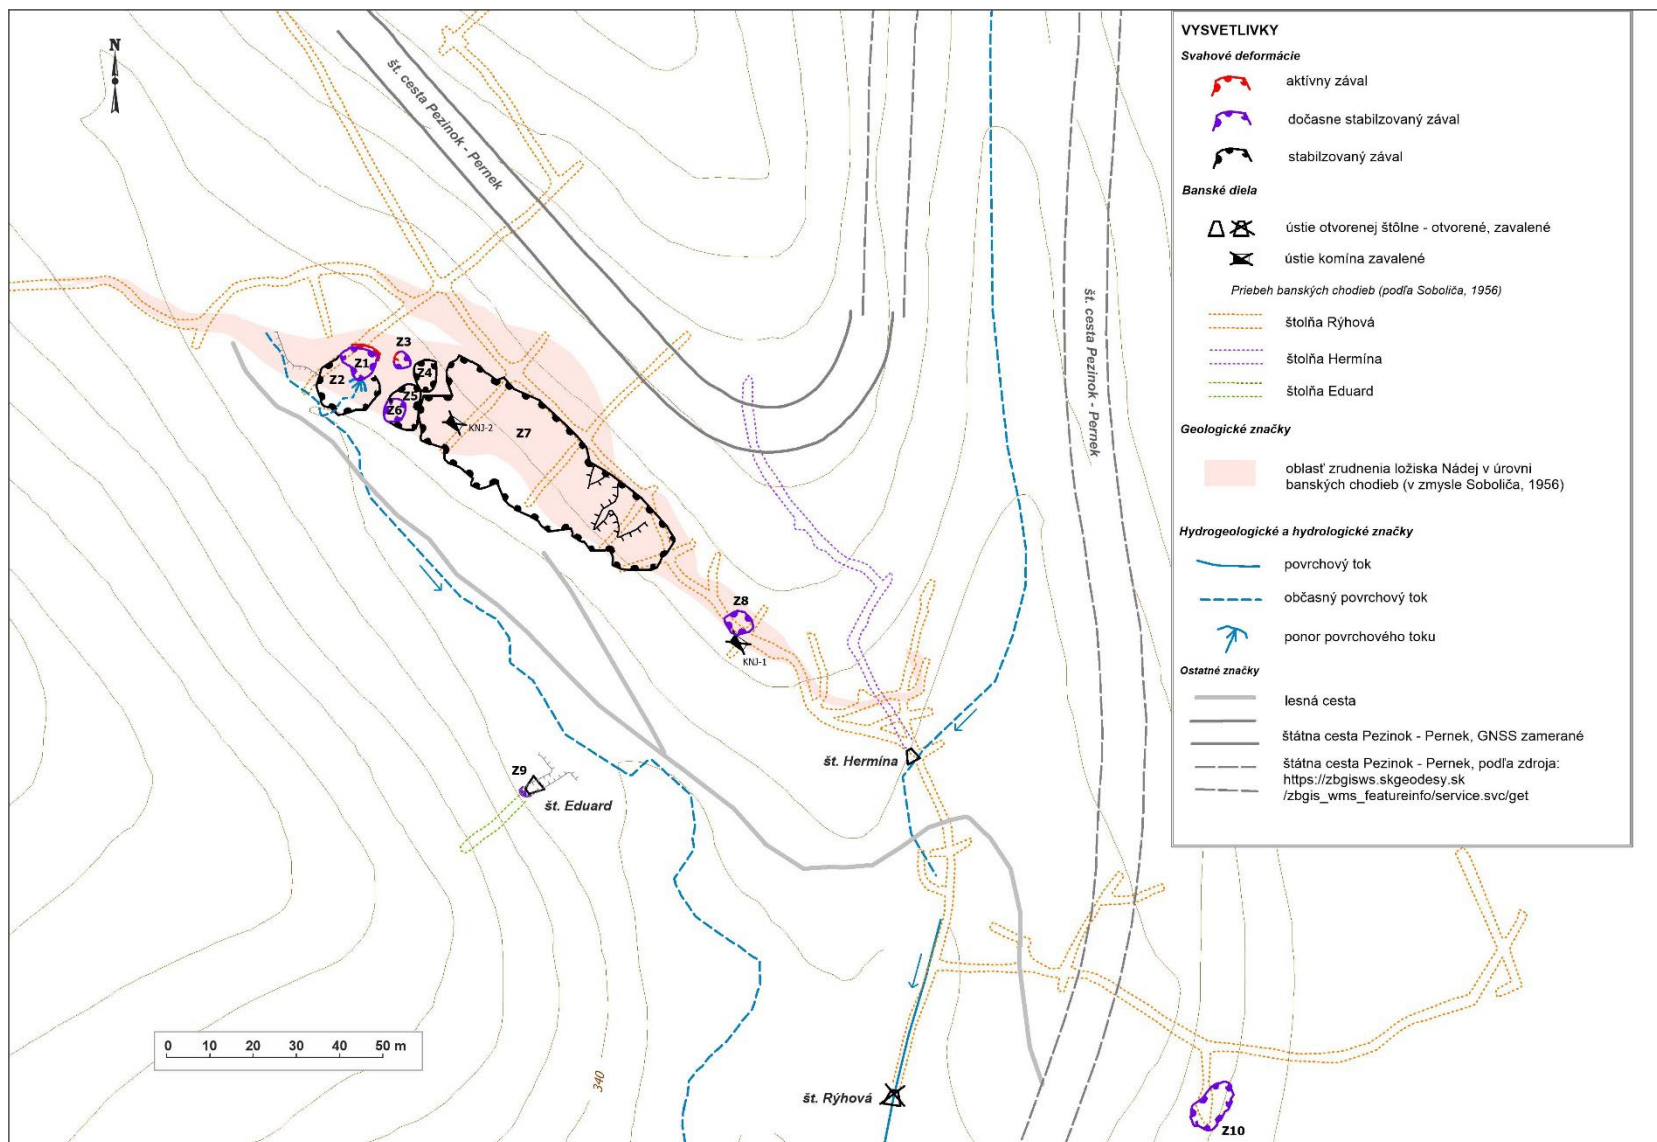
V rámci terénneho výskumu bolo GNSS zameraných, zdokumentovaných a podrobne popísaných v r. 2015 niekoľko závalov s označením Z1 až Z8 v oblasti smernej chodby ložiska Nádej a zával Z9 na ústí štôlne Eduard. Podrobnejšie zhodnotenie vzniku závalov vo vzťahu k rozfáraníu územia a geologickým pomerom bolo popisované v čiastkovej správe za r. 2015 – ČMS Geologické faktory, podsystém 04: Vplyv ťažby nerastov na životné prostredie.

Obr. 4.4.2: Situácia závalov v oblasti ložiska Nádej (s použitím podkladov Sobolič, 1956 a Mašlár et al., 2001).

V rámci monitorovania lokality bol v r. 2021 dokumentovaný aj zával s vlastným označením Z10 (obr. 4.4.2) na ložisku Kristína západne od ložiska Nádej. Toto ložisko bolo (podobne ako ložisko Nádej) dobývané štôľňou Rýchová, a to jej východnou vetvou. V jej nadloží bol prostredníctvom GNSS zameraný zával Z10 lokalizovaný na ploche umelého terénneho platá. Nachádza sa cca 25 m od št. cesty č. 503 Pezinok – Pernek. Rozsah závalu je cca 6 x 12 m, hĺbka odhadom 5 – 6 m. Vzhľad terénu nenasvedčuje, že zával je aktívny. Zatiaľ nepredpokladáme ani jeho rozširovanie (nie sú badateľné poklesové formy reliéfu v blízkosti okraja závalu). Geodynamická aktivita sa prejavuje iba nepatrne v podobe zosúvania deluviálnych zemín na okraji závalu a následným vznikom vývratov stromov. Porovnávacie snímkovanie (obr. 4.4.10) vyhotovené po rekognoskácii v r. 2022 nepoukazuje na aktivizáciu závalu.

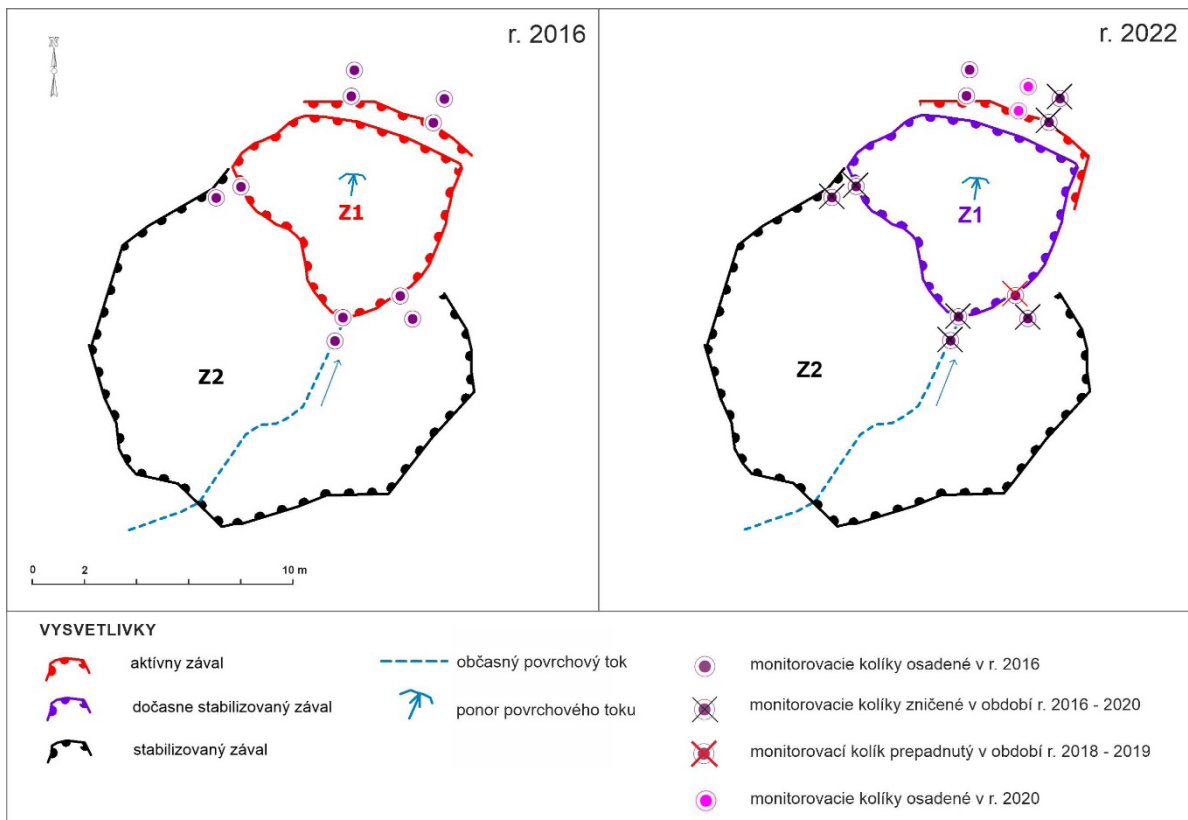
Za účelom sledovania rozširovania závalu boli v r. 2016 osadené monitorovacie kolíky v profiloch kolmých na okraj závalu (obr. 4.4.3). Zároveň bola realizovaná porovnávacía fotodokumentácia závalu (obr. 4.4.4, 4.4.5). Do rekognoskácie v r. 2017 došlo k zničeniu 5 kolíkov na južnom a západnom okraji závalu Z1 (obr. 4.4.3). V období medzi pozorovaniami v r. 2018 a 2019 sa monitorovací kolík na južnej strane závalu prepadol do závalu. V rámci terénneho výskumu v r. 2020 neboli identifikované kolíky na profile na severnom okraji závalu. Preto boli osadené západnejšie 2 nové kolíky (obr. 4.4.3, 4.4.4).

Na základe terénnych zistení možno konštatovať, že postupné nepatrné rozširovanie závalu smerom na severovýchod naďalej pokračuje (obr. 4.4.4). V období od r. 2019 k tomu došlo predovšetkým v mieste vyššie spomínaného vyústenia občasného toku do závalu (obr. 4.4.5), kde sa závalová depresia mierne rozšírila vplyvom spätnej erózie vody.

Obr. 4.4.3: Orientačný situačný náčrt závalov Z1 a Z2 s lokalizáciou monitorovacích vytyčovacích kolíkov so stavom k r. 2016 a 2022

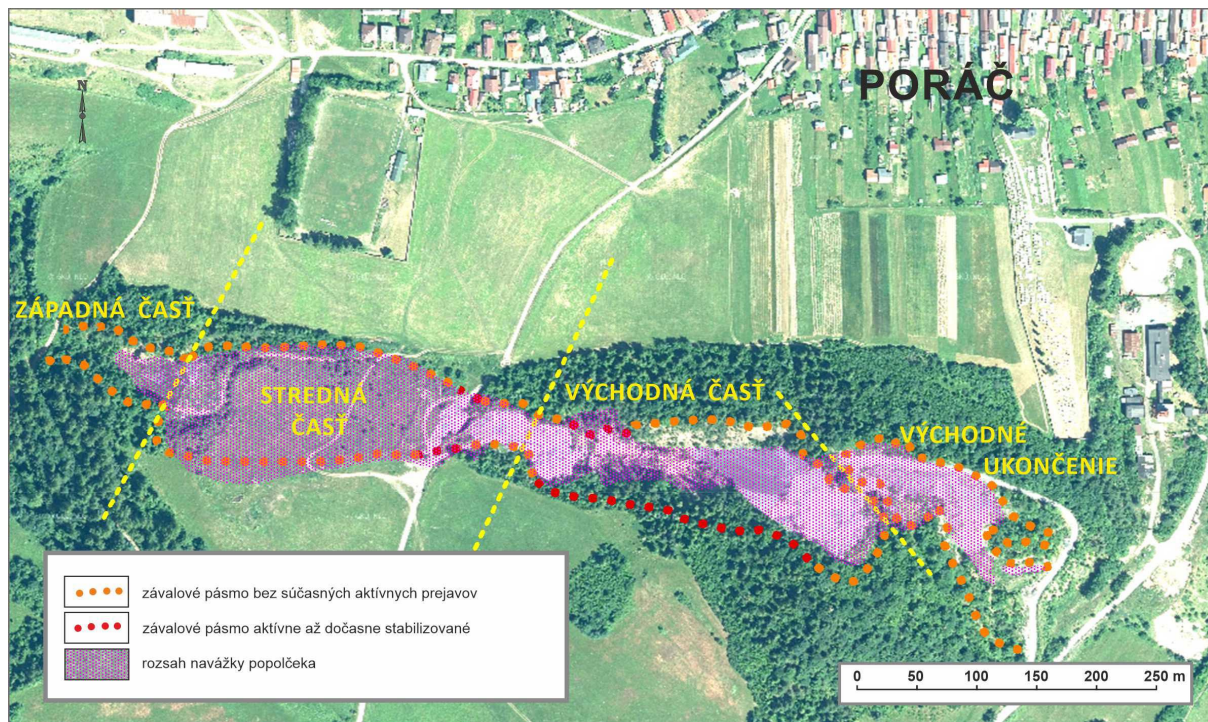
Závalové pásmo Baniská je v rámci ČMS rozčlenené a sledované v rámci 4 oblastí, a to – západnej, strednej, východnej časti a východného ukončenia (obr. 4.6.2). Závalové pásmo bolo zavázané popolčekom (v strednej časti až po úroveň pôvodného terénu pred vznikom závalov). Aktivita zavázania bola zaznamenaná v r. 2021 najmä vo východnej časti závalového pásma, kde zároveň došlo už k úplnému prepojeniu návazky od východného k západnému okraju závalového pásma. Pri terénnej rekognoskácii v r. 2022 nebola pozorovaná zmena rozsahu návazky popolčeka v porovnaní s r. 2021.

Obr. 4.6.2: Rozsah zavážania závalového pásma Baniská popoľčekom s vymedzením úsekov podľa aktuálnej aktivity deformácií povrchu územia vplyvom ťažby so stavom k r. 2022 (topograf. podklad - zdroj: https://zbgisws.skgeodesy.sk/zbgis_ortofoto_wms/service.svc/get)

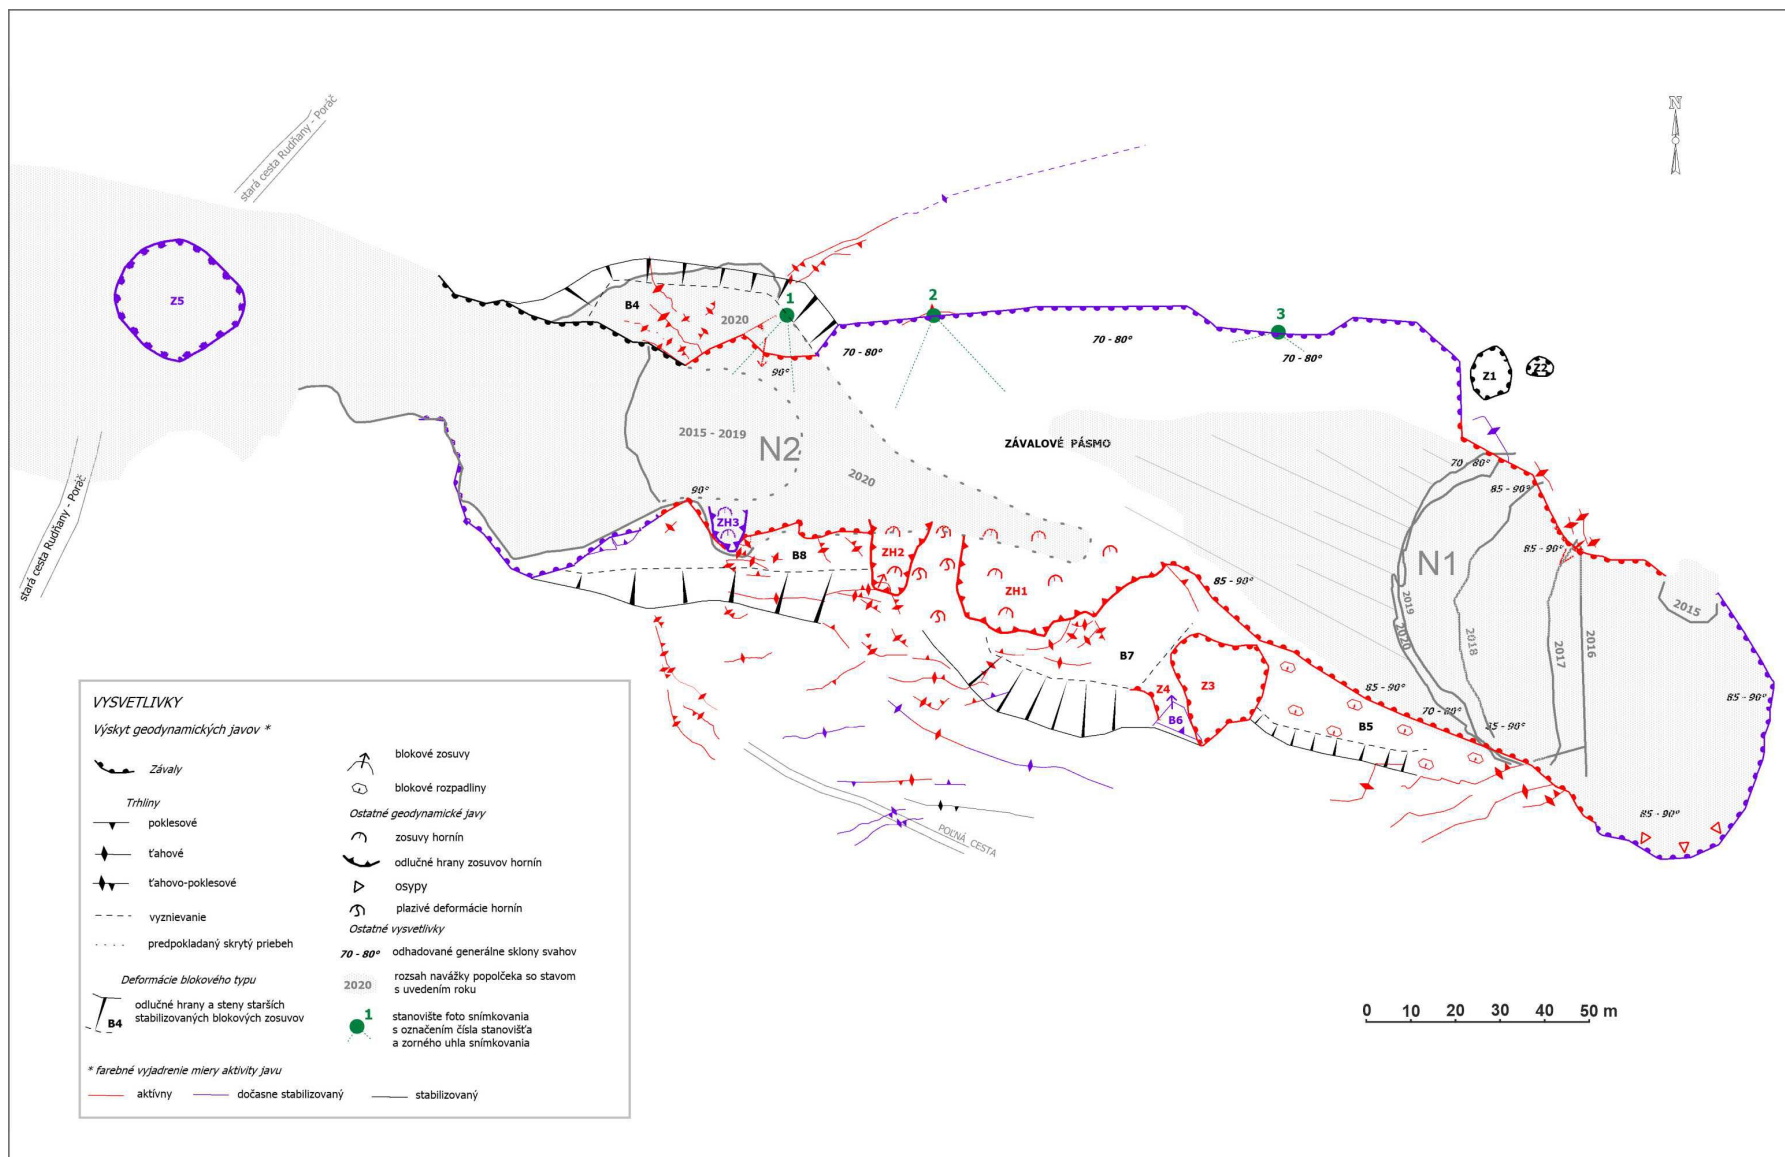
Obr. 4.6.8 Situácia východnej a čiastočne strednej časti závalového pásma Baniská

Hodnotenie geodynamickej aktivity južného okraja východnej časti závalového pásma vyplýva predovšetkým z porovnania snímok z r. 2021 a 2022 (obr. 4.6.9) realizovaných z troch stanovišť vytýčených v r. 2017 (obr. 4.6.8). V porovnaní s r. 2021 nie sú pozorovateľné zmeny na odľučnej stene v sledovanej časti závalového pásma. Z fotografického snímkovania zo stanovišťa 1 (obr. 4.6.9a) je zrejmé, že pozorovaný úsek závalu je takmer po jeho okrajovú hranu (v oblasti bloku B8 a zosuvu ZH3) zavezený návažkou popolčeka. Vzhľadom na to bol v r. 2021 zmenený stav zosuvu ZH3 (ako sekundárneho geodynamického javu po vzniku závalov) z aktívneho na dočasne stabilizovaný (obr. 4.6.8) ako dôsledok zvýšenia pasívnych síl z prítiaženia návažkou popolčeka v závale. Od posledného pozorovania v r. 2021 nedošlo k zmene rozsahu návažky popolčeka. Povrch návažky je úplne zarastený invazívnymi druhmi rastlín. Podobne takáto zmena stavu z aktívneho na dočasne stabilizovaný z dôvodu zavážania závalu popolčekom bola v r. 2021 upravená aj pri svahovej deformácii ZH1, resp. ZH2 (obr. 4.6.8). Z obr. 4.6.9b je zreteľný

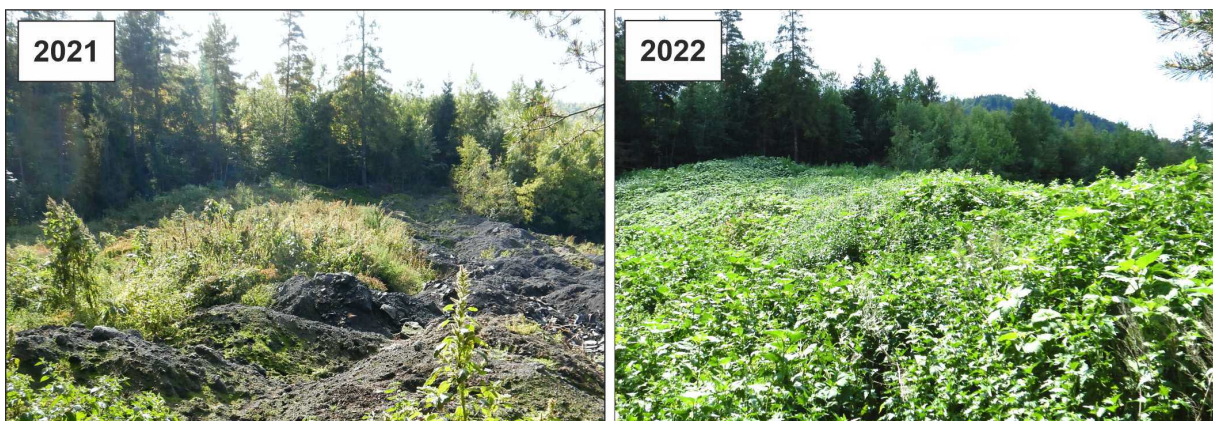
Obr. 4.6.7: Aktivizácia poklesovo – ťahovej trhliny pri stanovišti 1

Obr. 4.6.9 Porovnávacie fotografické snímkovania východnej časti závalového pásma Baniská z r. 2021 a 2022 zo stanovišť: a) stanovište 1, b) stanovište 2, c) stanovište 3

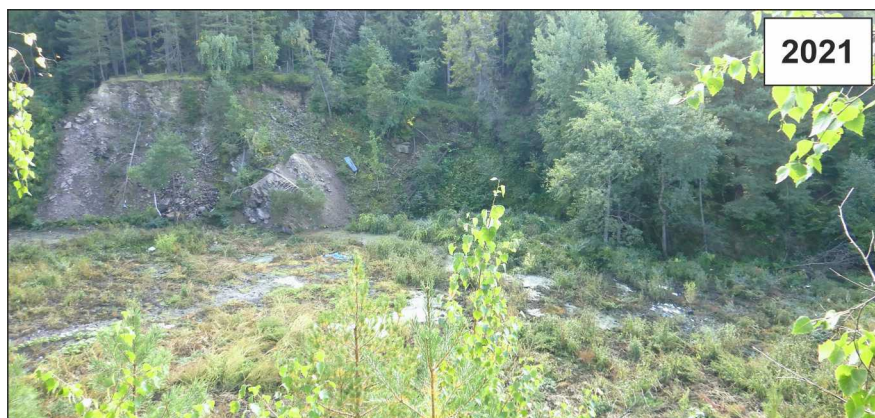
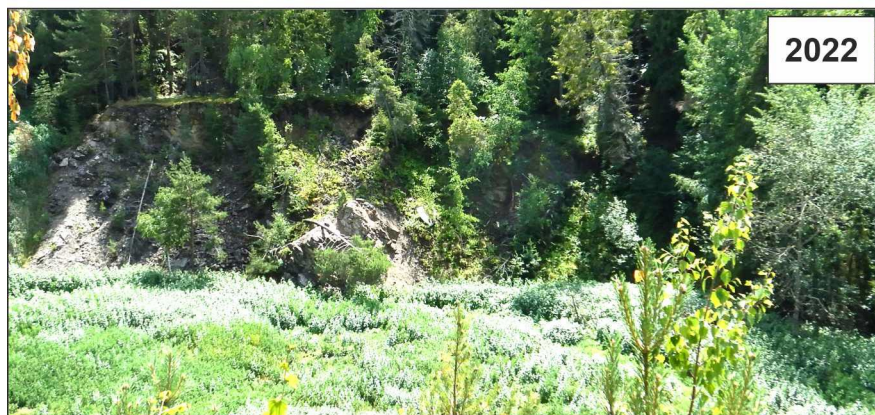
b)

dosah zavezenia zosuvného svahu popolčekom. Z porovnania fotografického snímkovania z r. 2021 a 2022 zo stanovišť 2 a 3 (obr. 4.6.9b, 4.6.9c) nie sú zrejmé pozorovateľné zmeny v aktivite geodynamických javov nezastretých navážkou popolčeka. Málo významným geodynamickým javom môže byť iba opadávanie menších horninových úlomkov. Stav v r. 2022 je porovnateľný aj so stavom v r. 2017. V rámci sledovania južného okraja východnej časti závalového pásma boli južne od bloku B8 v oblasti pásma trhlín v r. 2019 (obr. 4.6.8) dokumentované tiež terénne nerovnosti v trávnom poraste v podobe trhlín. V rámci rekognoskácie terénu v r. 2022 neboli zaznamenané pozorovateľné zmeny stavu v tejto oblasti v porovnaní s r. 2021, resp. aj s r. 2019. Terénnym výskumom v r. 2021 bolo zistené, že po rekognoskácii v r. 2020 prebiehalo zavážanie závalov popolčekom tejto časti závalového pásma do takej miery, že došlo k prepojeniu navážky (obr. 4.6.8). V r. 2022 nebola pozorovaná zmena v rozsahu navážky v porovnaní s r. 2021 (obr. 4.6.10). Lokálne sú na ploche navážky pozorovateľné zamokrenia.

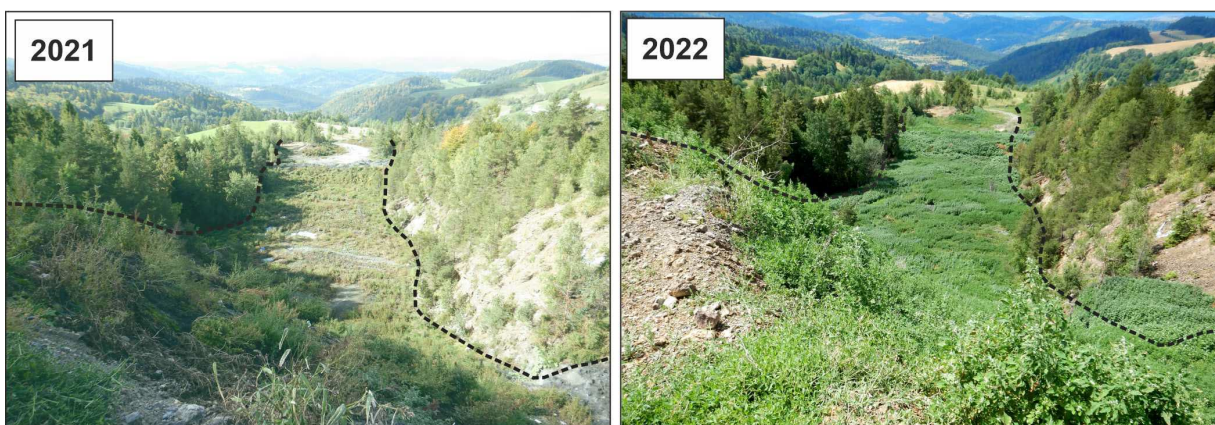
Obr. 4.6.10 Pohľad na rozsah navážky popolčeka v smere z východu na západ (s vyznačením ohraničenia navážky)

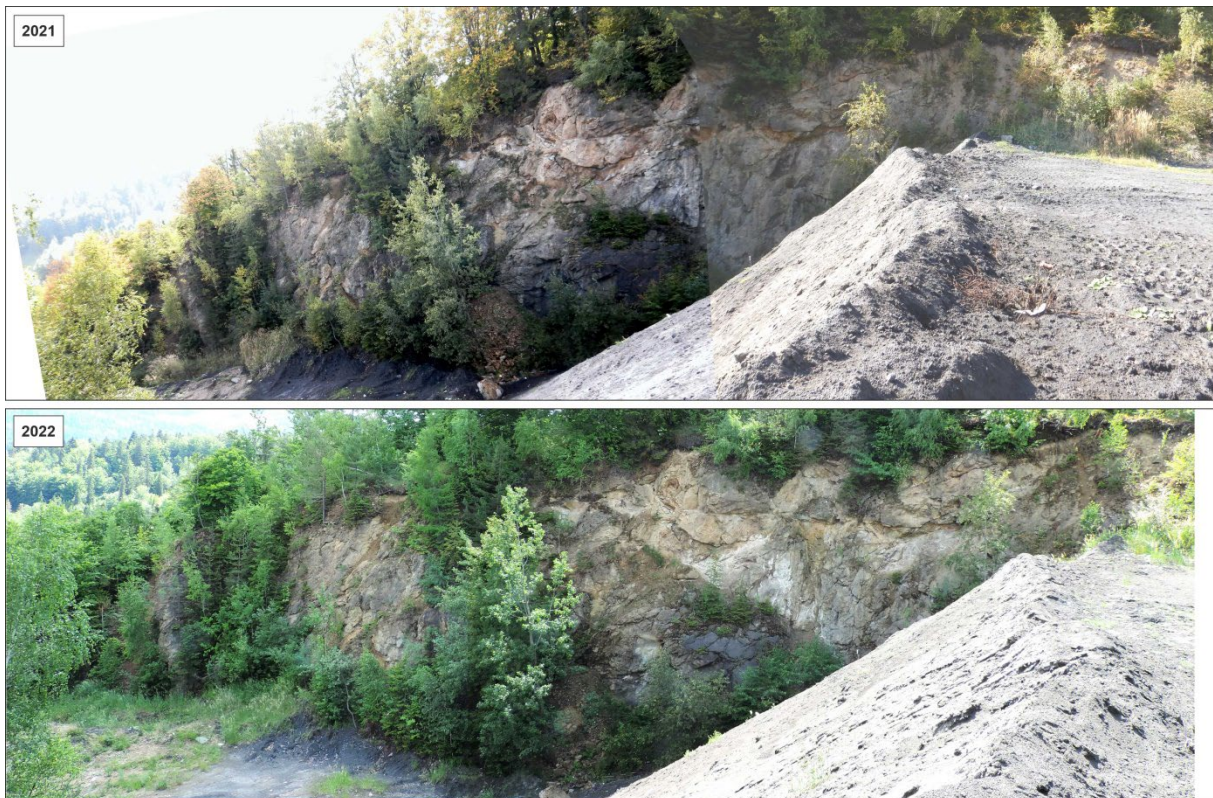
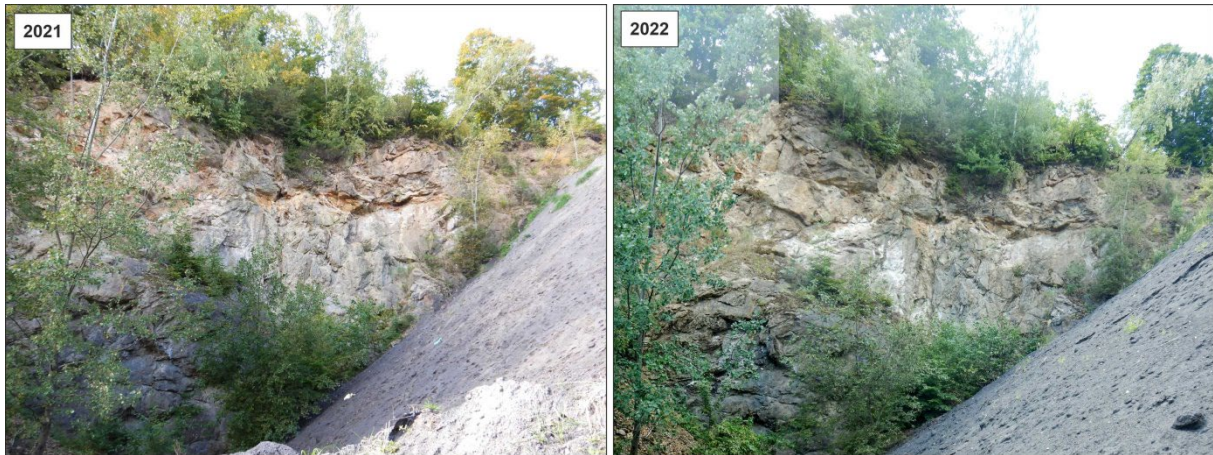
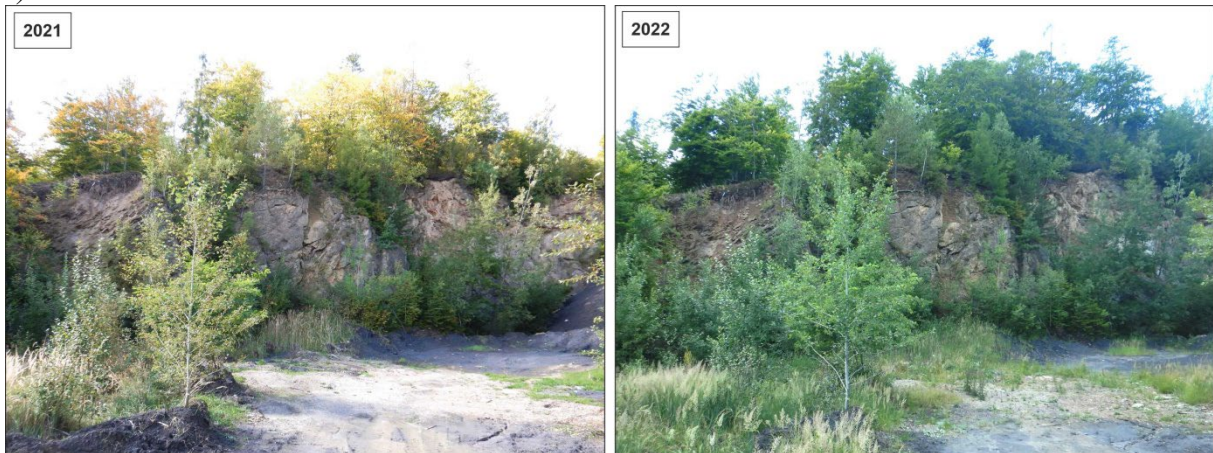
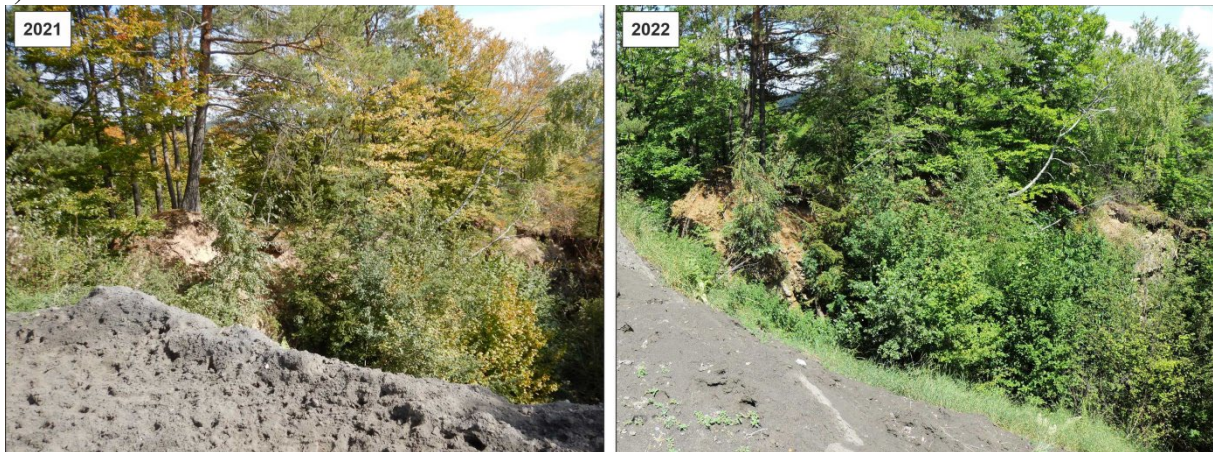
V zachovanom výbežku pôvodného terénu medzi závalmi v oblasti geodetického bodu 18 profilu 0 (obr. 4.6.13) sa javia dokumentované geodynamické javy bez pozorovateľnej zmeny v porovnaní s predchádzajúcim obdobím.

Obr. 4.6.12: Porovnávacie fotografické snímkovania východného ukončenia závalového pásma Baniská z r. 2021 a 2022 – južný okraj južnej vetvy zo stanovišť: a) stanovište 4, b) stanovište 5, c) stanovište 6 a severný okraj severnej vetvy zo stanovišť: a) stanovište 7

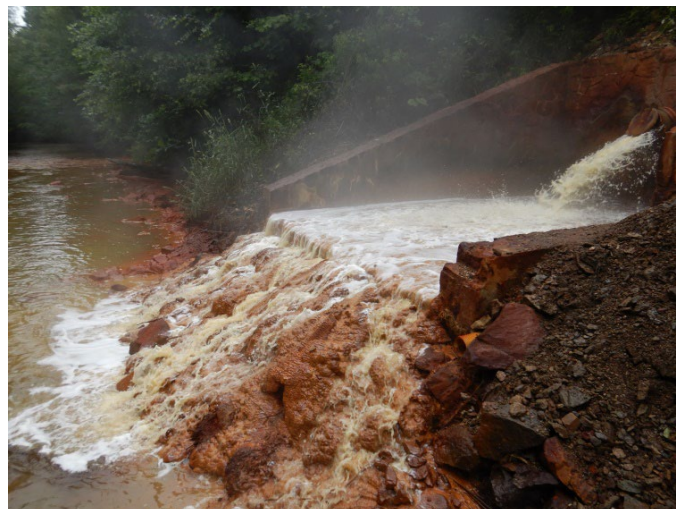
Obr. 4.7.2: Výpustný objekt banskej vody pod ústím štôlne Marta, na pravom brehu rieky Slaná.
Z banskej vody sa intenzívne zráža železitý oker

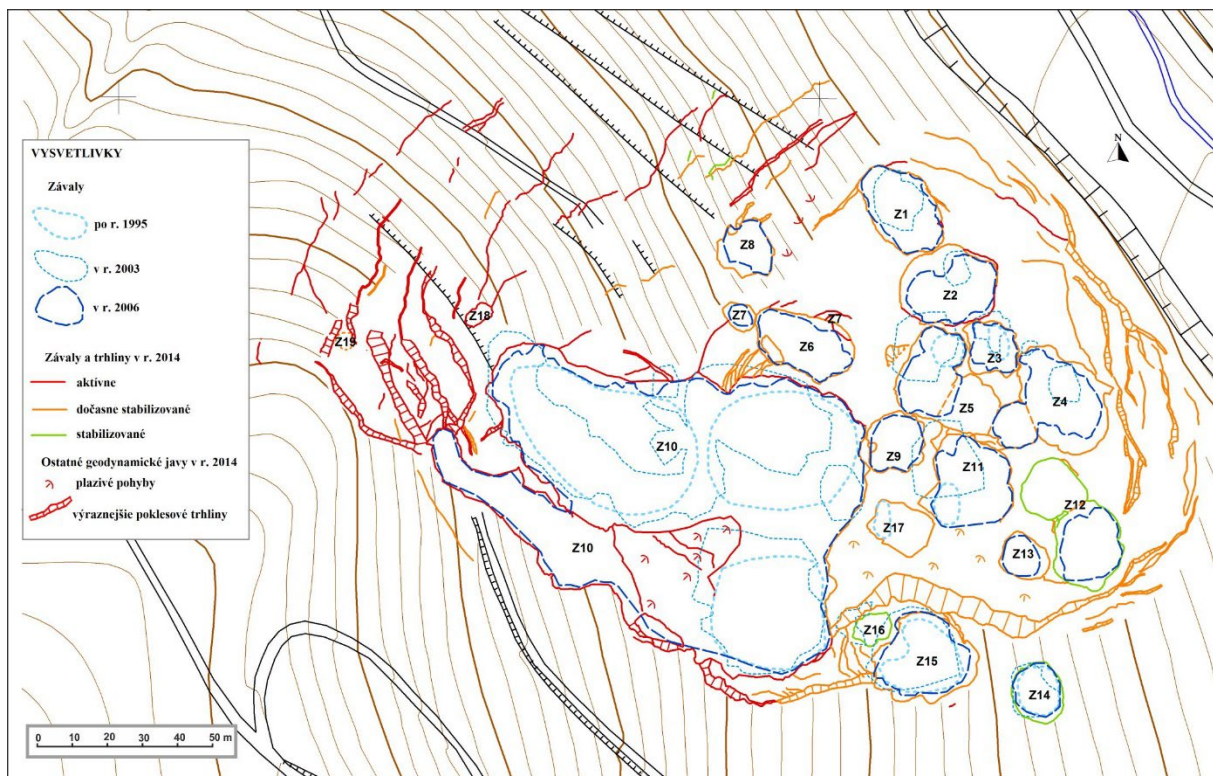
plazivé pohyby hornín a pod. Celkovo bolo v r. 2014 lokalizovaných 19 závalov zobrazených na obr. 4.7.6, na ktorom je možné pozorovať aj postupný vývoj rozširovania sa závalov na ložisku. Niektoré zo závalov sú aj ohraničené skupiny predtým samostatných závalov (napr. závaly Z5, Z12). Plošný rozsah závalov (bez trhlín) dosahuje vo V – Z smere šírku približne 200 m (270 m vrátane výskytu trhlín) a v S – J smere približne 170 m (200 m vrátane trhlín).

Obr. 4.7.6 Mapa vývoja závalov na ložisku Kobeliarovo v období rokov 1995 – 2014 (topografický podklad: Ščuka et al., 1982)

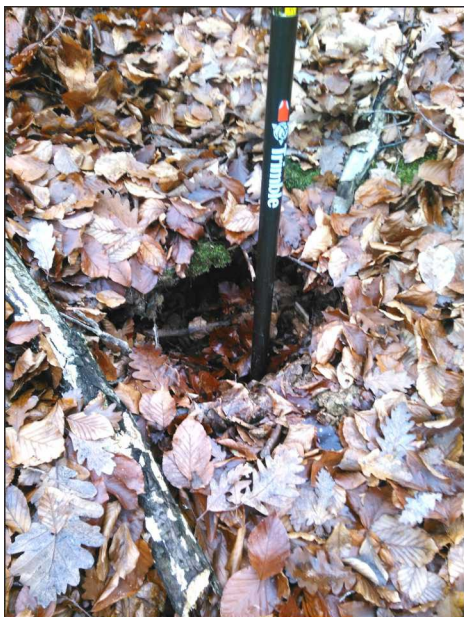
V SZ časti pásma trhlín boli zaznamenané trhliny 20, 21 a 22. Trhlina 20 je pomerne výrazná so šírkou cca 0,7 m a hĺbkou cca 0,5 m. V smere k závalu Z10 pokračuje pravdepodobne skryto pod terénom. Nové dokumentované trhliny s označením 21 a 22 sa prejavujú ako plytké líniové depresie šírky cca 0,2 m. Na trhlíne 21 bol zároveň pozorovaný otvor priemeru cca 0,2 m (obr. 4.7.9). Na blízkych snímkovacích stanovištiach F10, F11 a F13 (obr. 4.7.8k až 4.7.8m) neboli pozorované zmeny v aktivite pozorovaných trhlín. Na krátkej bočnej vetve trhliny blízko snímkovacieho stanovišťa F11 bol zistený hlbší otvor v trhlíne priemeru cca 0,3 s priebežnou hĺbkou cca 1 m.

Obr. 4.7.9: Otvor na trhlíne 21.

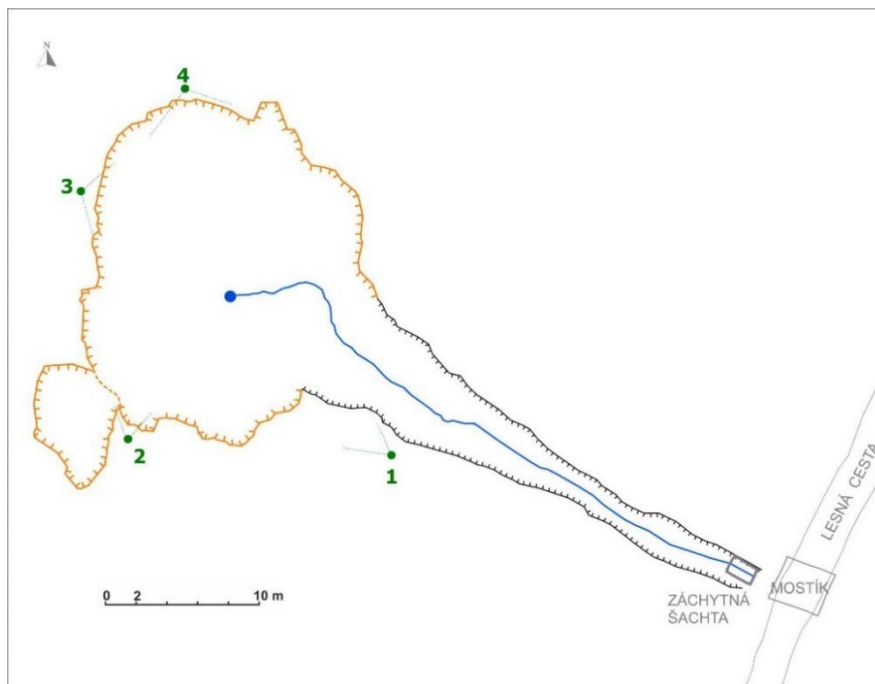
Na predmetnej lokalite bolo v r. 2014 realizované podrobné GNSS zameranie závalov (obr. 4.11.2). Hlavný zával má nepravidelný kruhovitý tvar s priemerom približne 18 m, s max. hĺbkou 8 m. Menší zával sa nachádza na juhozápadnom okraji hlavného závalu. Má nepravidelný kruhovitý tvar s priemerom približne 5 m a je spojený s hlavným závalom menším zníženým hrebienkom. V strede hlavného závalu je sústredený nezachytený výtok zo štôlne, ktorý je odvádzaný prekopom až k lesnej ceste.

Obr. 4.11.2 Situácia závalov v oblasti Novej štôlne

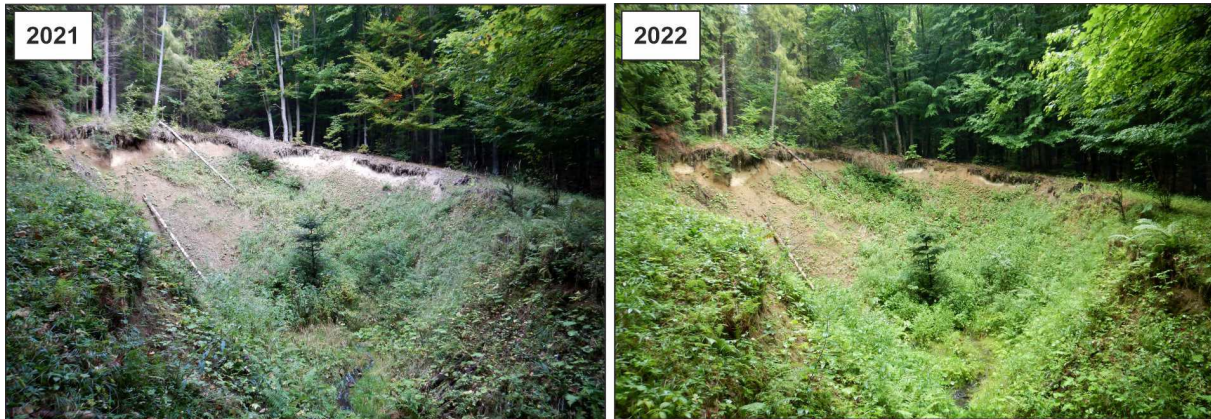
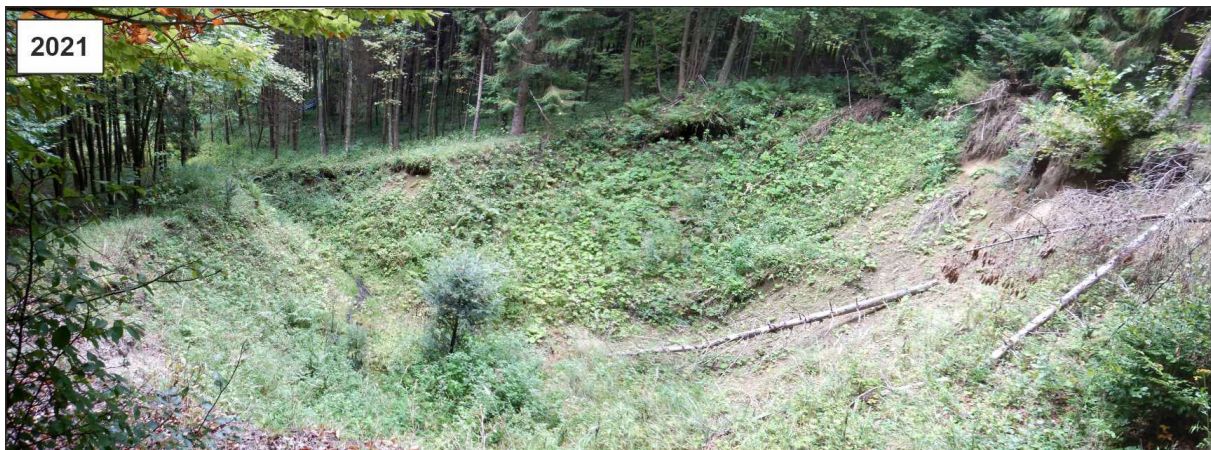
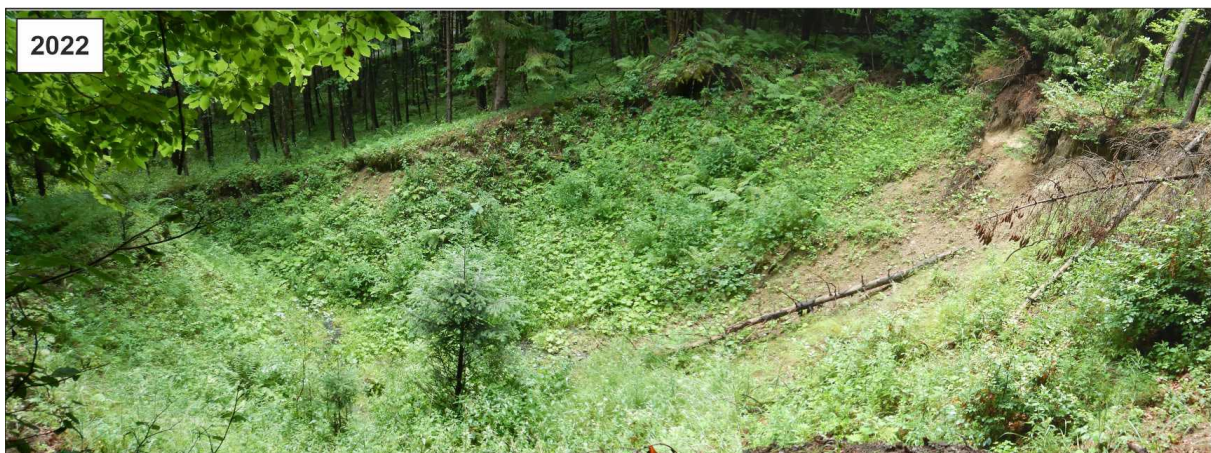
Obr. 4.11.3 Fotografické snímkovania závalov na Novej štôlni. Porovnávacie snímkovania z r. 2021 a z r. 2022: a) zo stanovišťa 1, b) zo stanovišťa 4

V r. 2022 bol zával Z3 opätovne pozorovaný. Zároveň bolo realizované porovnávacie fotografické snímkovanie závalu. Z porovnania snímkovania z r. 2021 a z r. 2022 (obr. 4.11.3) vyplýva, že nedošlo k pozorovateľnej aktivizácii, resp. rozširovaniu závalu.

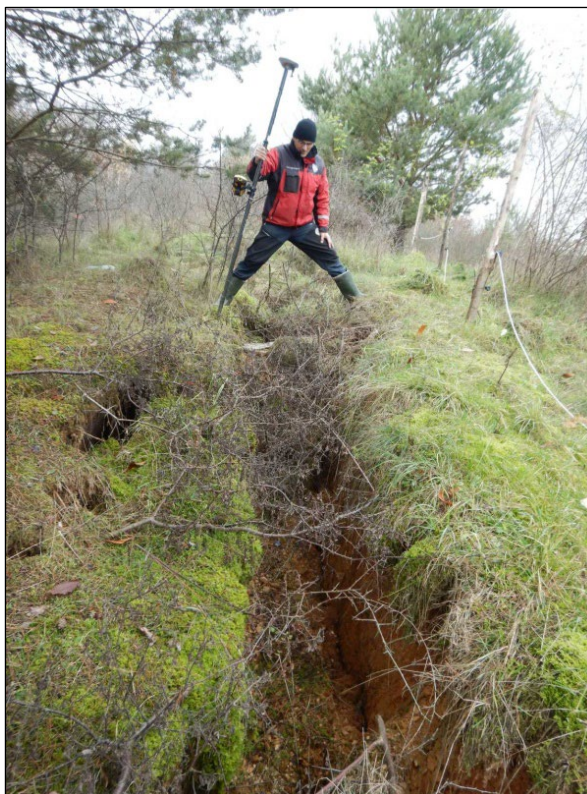
Pri terénnej rekognoskácii v r. 2021 bolo zistené, že trhlina *t1* pokračovala v smere na východ ako ťahovo – poklesová trhlina *t1a* s mierou poklesu cca 40 cm. V r. 2022 bolo zistené, že pokles trhliny *t1a* (obr. 4.12.5b) sa zvýšil na cca 50 cm. Už v r. 2021 bolo zistené ďalšie pokračovanie trhliny *t1a* v podobe zastretej trhliny *t1b* so sporadickým otvorením trhliny v šírke cca 0,2 m. V roku 2022 sa jej aktivizácia prejavila aj vznikom poklesu cca 0,1 až 0,2 m. K pokračovaniu línie smeru trhliny *t1b* možno priradiť aj v r. 2021 zaznamenanú neotvorenú poklesovú trhlinu *t1c* s poklesom terénu o cca 0,2 – 0,4 m. V r. 2022 sa jej aktivizácia prejavila otvorením do šírky cca 0,2 m a prehĺbením poklesu do 0,5 m. Možno predpokladať, že medzi trhlinou *t1b* a *t1c* je skryté prepojenie pod vegetačnou vrstvou.

Obr. 4.12.5: Výrazná aktivizácia v r. 2022: a) trhliny t1, b) trhliny t1a

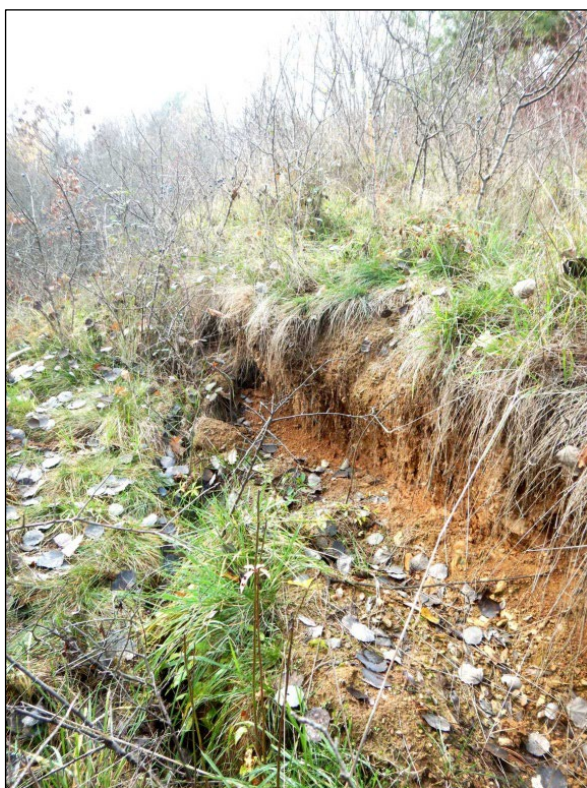
Postrehnuteľná bola aktivizácia trhliny *t2* (pripájajúca sa na poklesovú trhlinu bloku) s mierou poklesu cca 0,4 m (obr. 4.12.6a), pričom bolo zaznamenané aj jej pokračovanie v smere na východ v podobe novo vzniknutej trhliny *t2a* (obr. 4.12.6b).

Obr. 4.12.6: Výrazná aktivizácia v r. 2022: a) trhliny t2, b) trhliny t2a

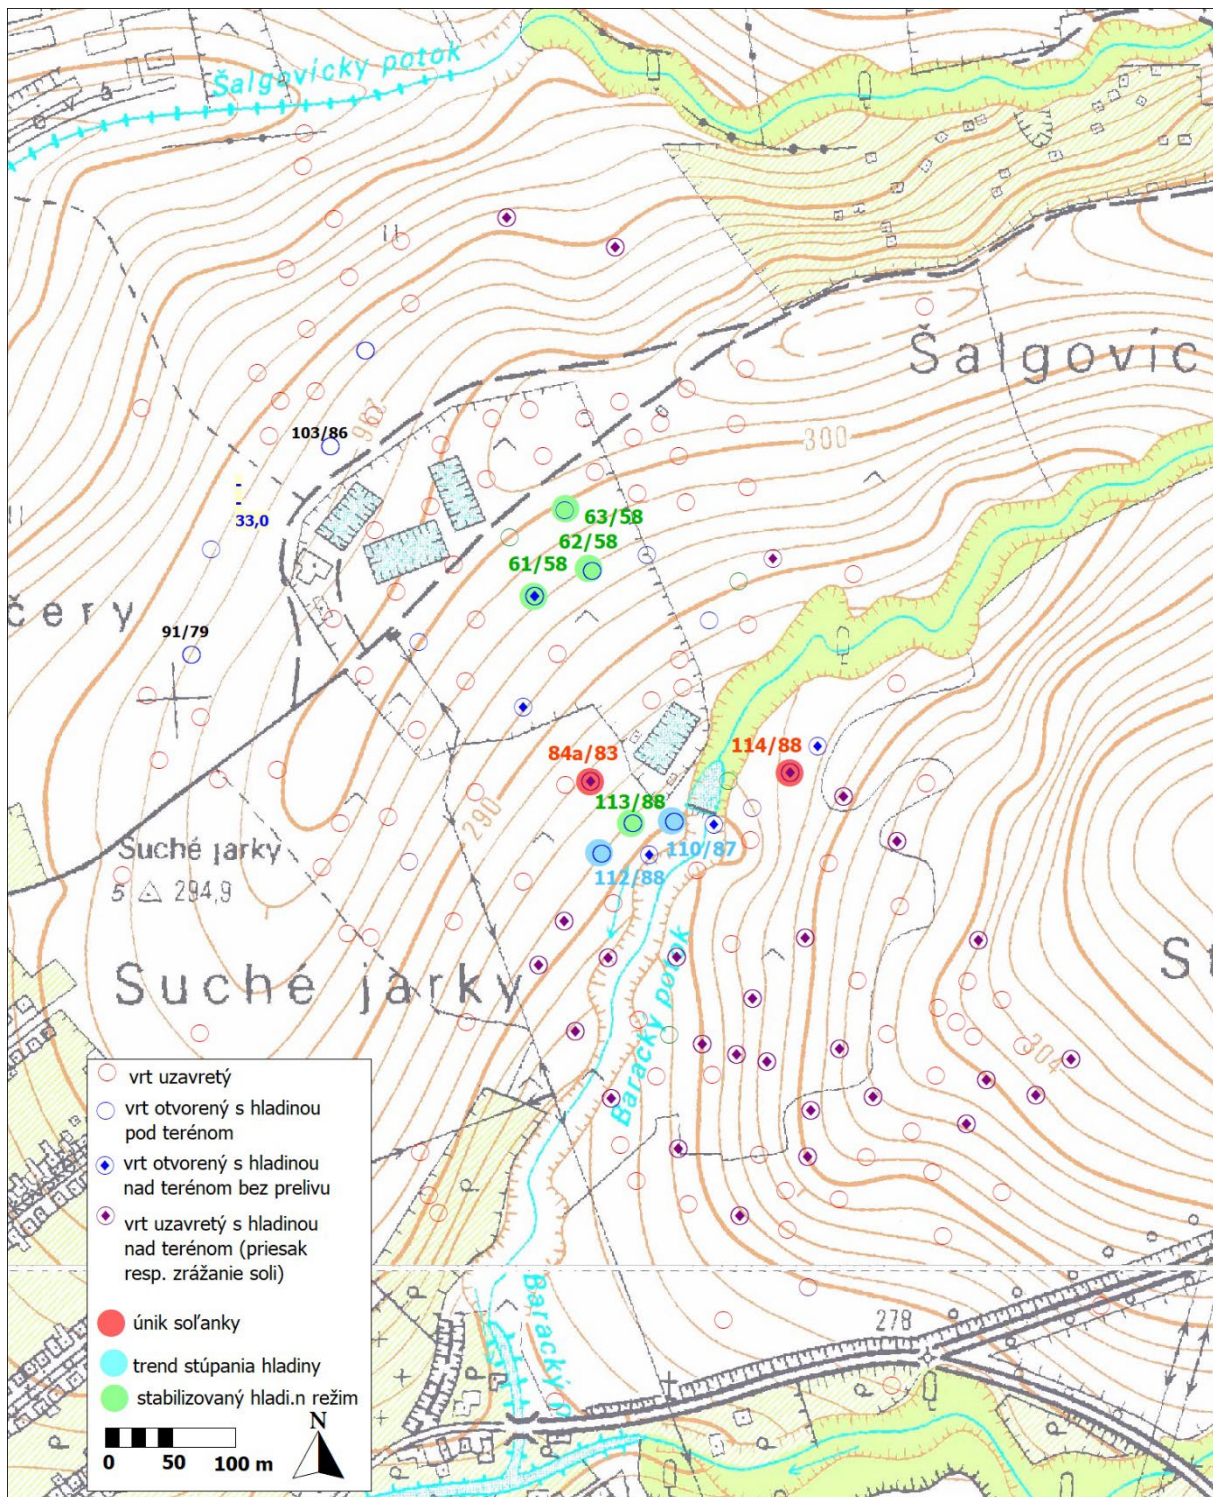
Obr. 4.13.3 Výšková úroveň a úniky soľanky v ťažobných vrtoch v lúhovacom poli soľného ložiska Prešov – Solivary

Zabezpečovacie práce už nie sú vykonávané, ústia jednotlivých vrtov a nebezpečné časti podrúbaného územia nie sú označené a zabezpečené. Tlaky a deformácie v otvorených komorách – kavernách okolo lúhovacích vrtov sa prejavujú na povrchu zvyšovaním tlaku vo vrtoch a deformáciou terénu. V teréne sú jasne viditeľné stopy po vytekaní soľanky vo forme zárezov a soľankových stružiek. OBÚ v Košiciach vykonal prehliadky lúhovacích vrtov so zistením, že z ústí vrtov kvapkala soľanka do voľného prostredia.

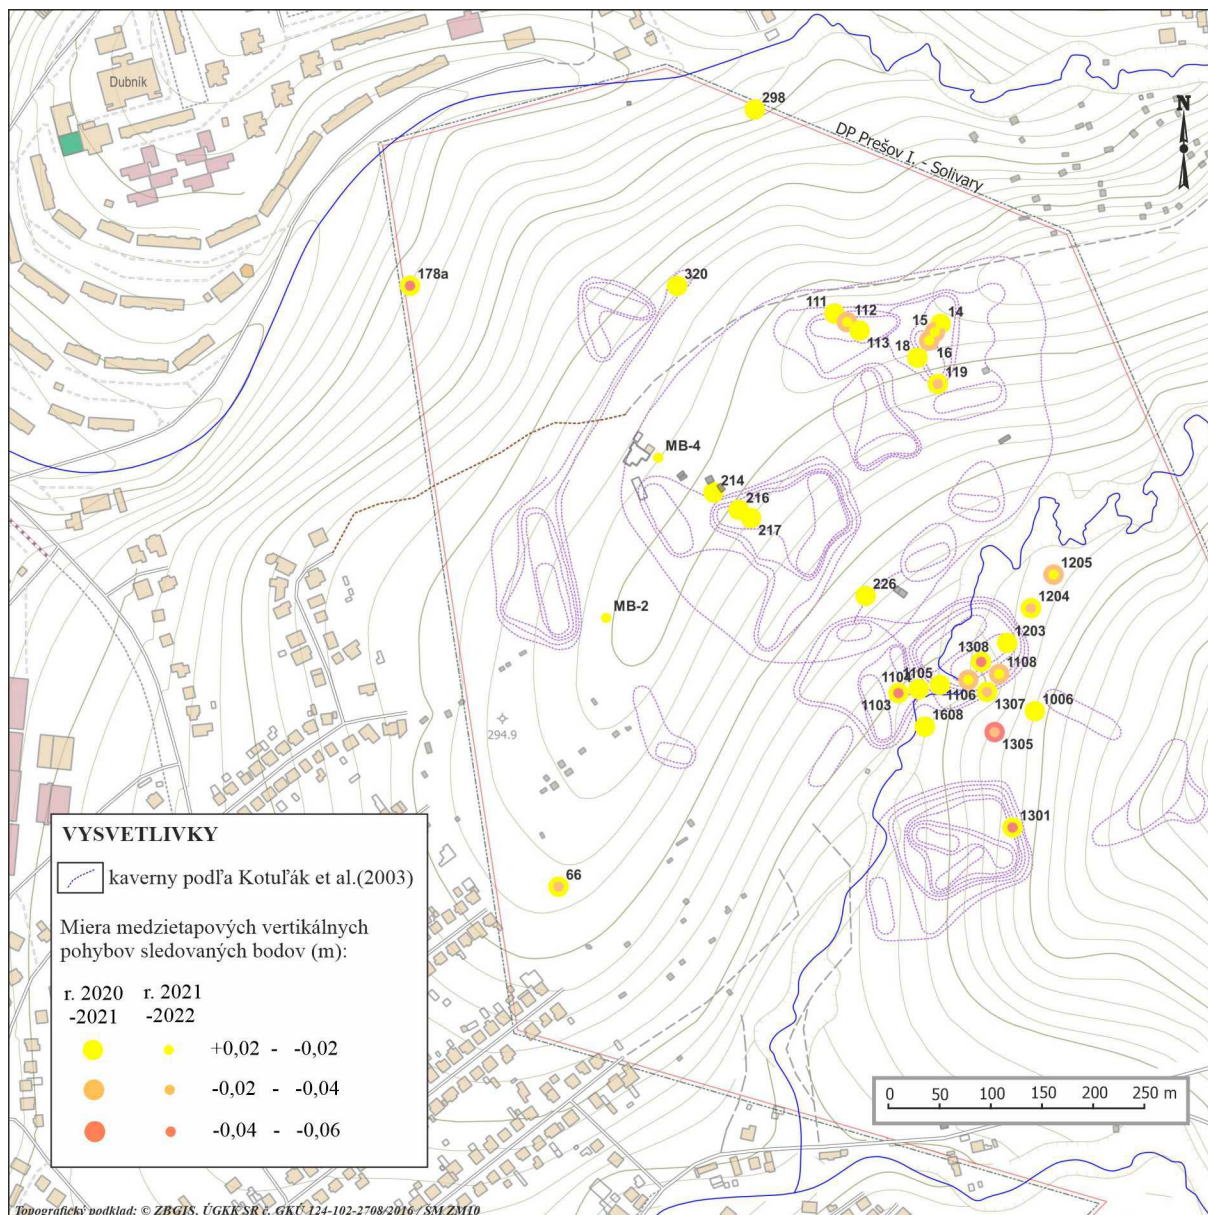
Obr. 4.13.4: Mapa medzietapových vertikálnych pohybov sledovaných bodov v období r. 2020 – 2022

Celkový pokles bodov do r. 2008 bolo možné hodnotiť až na 172 bodoch. Vlastné merania v r. 2017 boli orientačné, uskutočňované už iba na 91 zachovaných bodoch s obmedzenou výškovou presnosťou (rádovo x.0,1 m). Medzičasom došlo k úmyselnému poškodeniu ďalších meracích bodov, preto bolo možné merania v r. 2020 vykonať na menšom počte bodov (67), v r. 2021 na 54 bodoch a aktuálne v r. 2022 už len na 30 pôvodných bodoch. Zistené poškodenia niektorých bodov v r. 2022 sú zrejmé z obr. 4.13.5.
