ŠTÁTNY GEOLOGICKÝ ÚSTAV DIONÝZA ŠTÚRA

Vplyv ťažby nerastov na životné prostredie

Správa za rok 2022

Názov geologickej úlohy: **Čiastkový monitorovací systém – Geologické faktory**

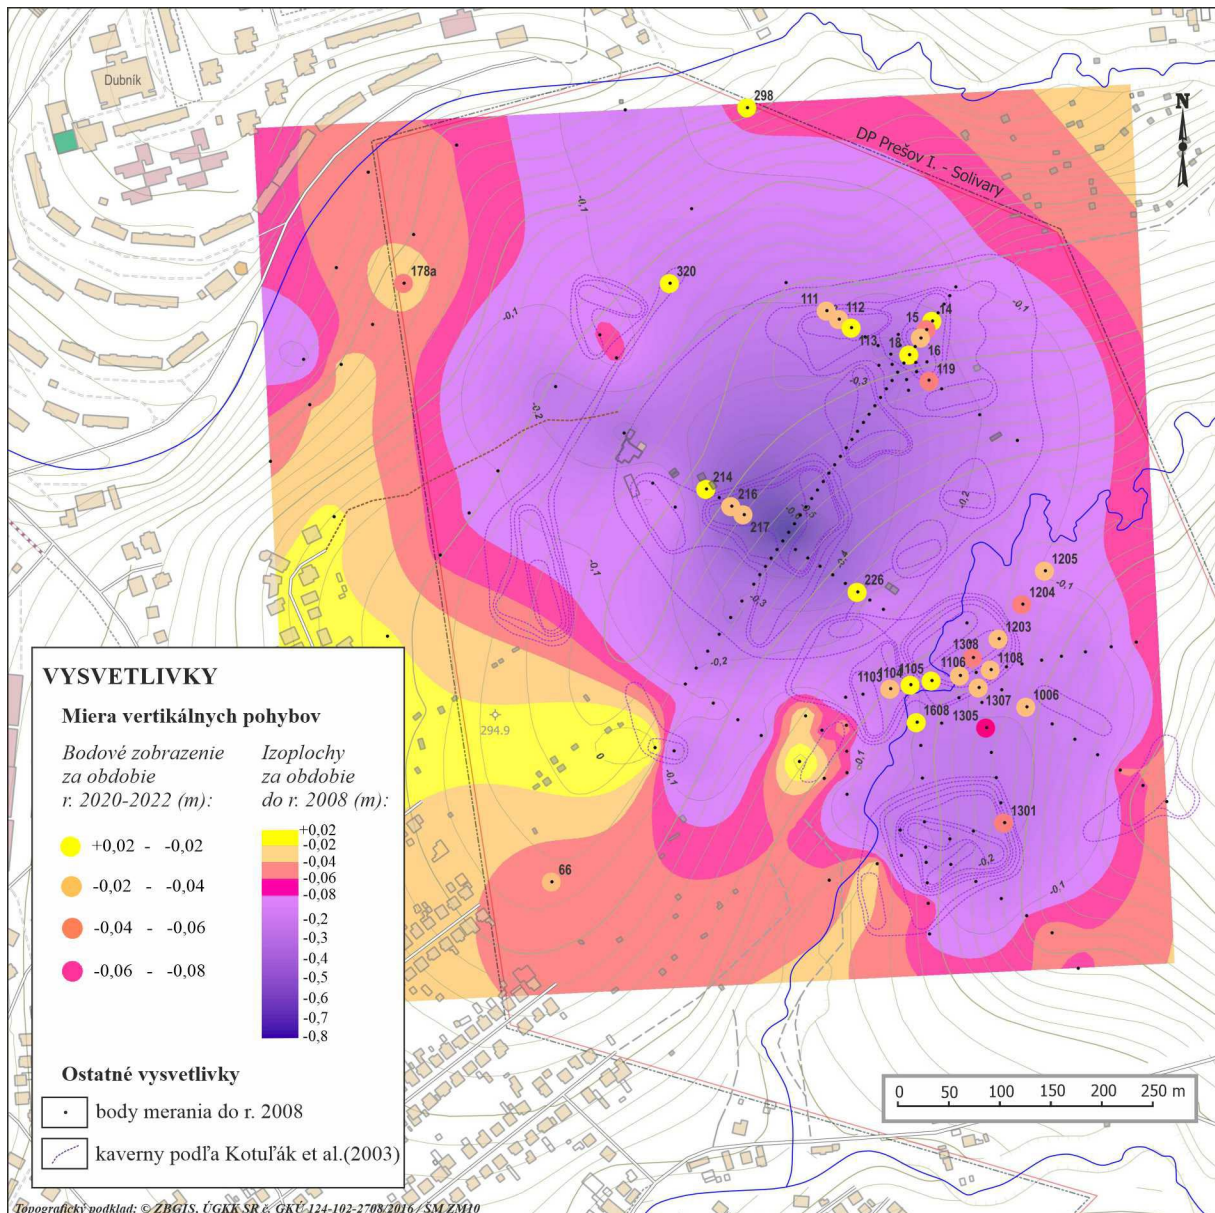
Z porovnania mapy izoplôch celkových poklesov územia zaznamenaných počas ťažby na ložisku do r. 2008 zostavenej z dát na vtedy existujúcich 172 bodoch a celkových poklesov za obdobie r. 2020 – 2022 v bodovom zobrazení (obr. 4.13.6) vyplýva, že v oblasti najvýraznejších celkových poklesov do r. 2008 (viac ako $0,3$ m) nebolo za obdobie r. 2020 – 2022 pozorované výraznejšie poklesávanie (body 214, 216, 217 a 226), a to do $0,04$ m. V oblasti údolia Soľného potoka s celkovým poklesom do r. 2008 viac ako $0,2$ m však boli pozorované o niečo vyššie hodnoty poklesov za obdobie r. 2020 – 2022 na bodoch 1301 ($0,048$ m) a 1305 ($0,075$ m), podobne aj v severovýchodnej časti DP na bodoch 15 ($0,048$ m) a 119 ($0,052$ m). Zvýšené hodnoty boli tiež zaznamenané na bodoch 1204 ($0,048$ m) a 1308 ($0,054$ m) v oblasti Soľného potoka v zóne celkových poklesov do r. 2008 od $0,1$ do $0,2$ m.

Zaujímavý je pokles bodu 178a (0,05 m) za obdobie r. 2020 – 2022, pričom na tomto bode bol zaznamenaný celkový pokles do r. 2008 iba -0,0223 m.

Obr. 4.13.6: Mapa izoplôch celkových vertikálnych pohybov do r. 2008 a bodovej interpretácie poklesov terénu za obdobie r. 2020 – 2022

Z uvedeného je zrejmé, že sledované územie v oblasti DP Prešov I. – Solivary sa javí na základe výsledkov orientačných výškových GNSS meraní, s cieľom sledovania poklesávania terénu, ako aktívne. Trend, oblasti a mieru poklesávania územia je potrebné overovať v budúcnosti ďalšími GNSS meraniami na pevných bodoch pozorovacej siete. Predpokladanou pretrvávajúcou nepriaznivou skutočnosťou, ktorá môže obmedzovať rozsah vykonávania ďalších GNSS meraní, je pokračujúce ničenie pozorovacích geodetických bodov v záujmovom území.

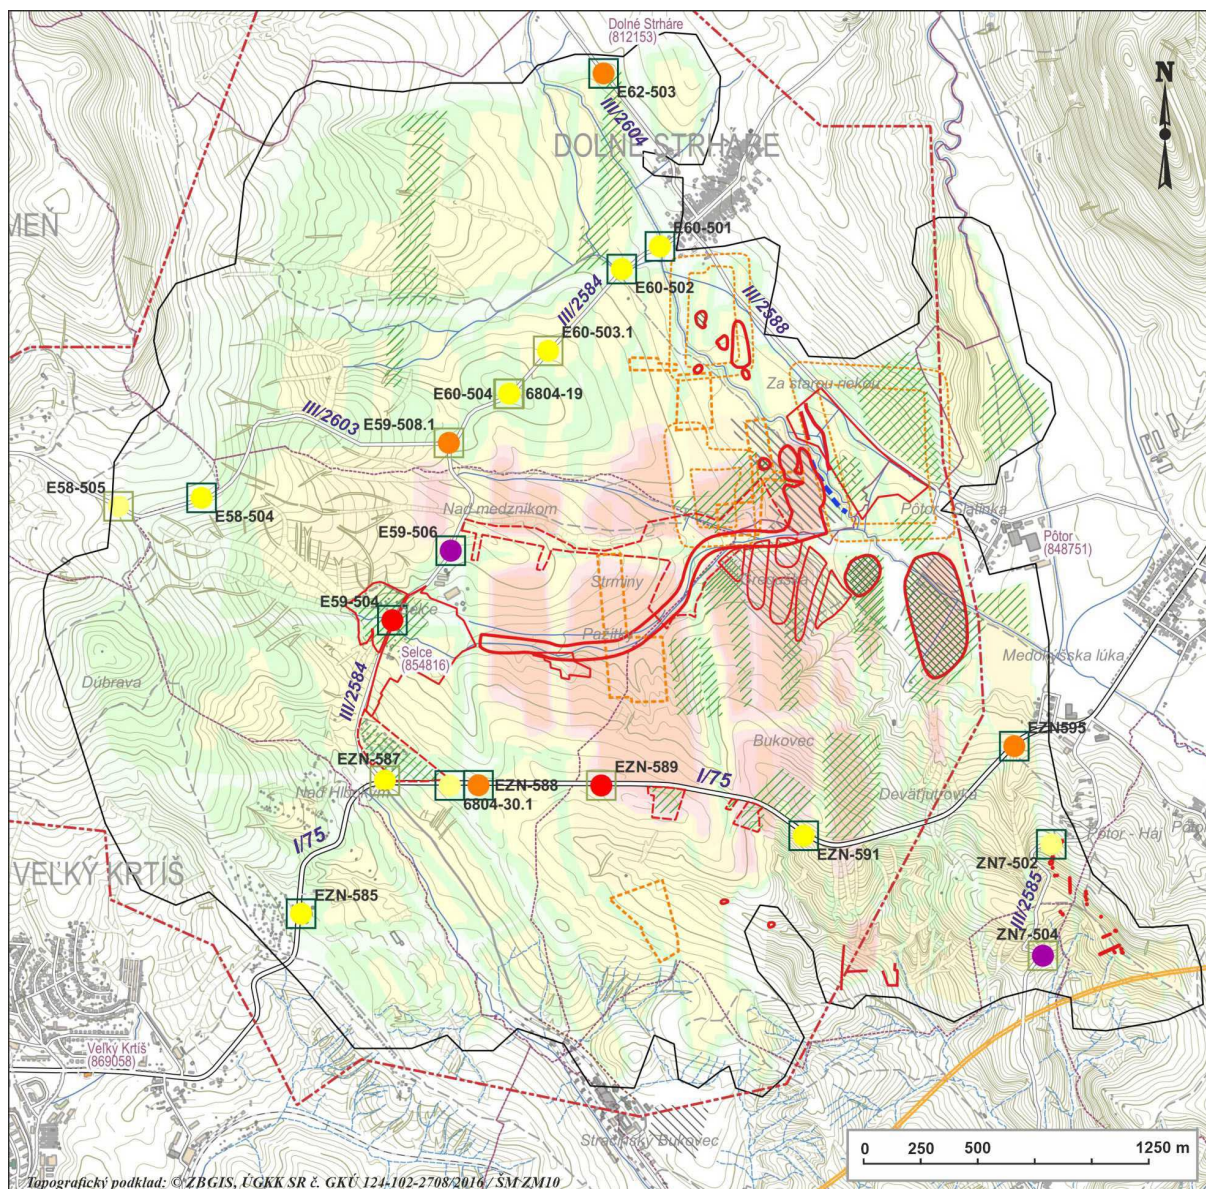
Merania boli realizované na 20 vybraných bodoch (z pôvodne predpokladaných 34 bodov) v oblasti DP, na ktorých podmienky merania (predovšetkým nižší vegetačný porast) dovoľovali dosiahnuť chybu merania < 20 mm. Výsledky meraní poklesov bodov sú graficky zobrazené na obr. 4.14.2. Merania poukázali na tieto skutočnosti.

Na značnej časti bodov (12) boli zistené poklesy do 0,04 m, čo pri chybe merania do 20 mm (resp. 0,02 m) nepredstavuje významnejšie hodnoty. Väčšiu mieru poklesov bodov možno lokalizovať na 8 bodoch, a to:

- v úseku cesty III/2584 od osady Selce smerom na Dolné Strháre:
 - o bod E59-504 (0,076 m),
 - o bod E59-506 s max. zisteným poklesom (0,104 m) v okrajovej časti oblasti, kde boli modelovo predpokladané poklesy do 2 m (obr. 4.14.2),
 - o bod E59-508.1 (0,054 m),
- v úseku cesty I/75 východne od oblasti „Nad hlbokým“:
 - o bod EZN588 (0,044 m),
 - o bod EZN589 (0,074 m) v okrajovej časti oblasti, kde boli modelovo predpokladané výraznejšie poklesy (viac ako 2 m) – obr. 4.14.2
- pri ceste I/75 juhozápadne od obce Pôtor – bod EZN595 (0,052 m),

Obr. 4.14.2: Situácia poklesov v oblasti Bane Dolina

- pri ceste III/2585 južne od obce Pôtor v smere na Malé Stračiny – bod ZN7-504 (0,102 m),
- pri ceste III/2604 severozápadne od obce Dolné Strháre – bod E62-503 (0,055 m), v blízkosti ktorého je zreteľný pokles územia (obr. 4.14.3) v okrajovej časti oblasti, kde boli modelovo predpokladané poklesy do 1 m (obr. 4.14.2).
